INSPEKTIONSBERICHT

QNÖ-Inspektionsbericht: **QNÖ-IB WA2020000245** „WVA Raabs/Thaya“
(1. Quartal)

WVA Raabs/Thaya 1. Quartal

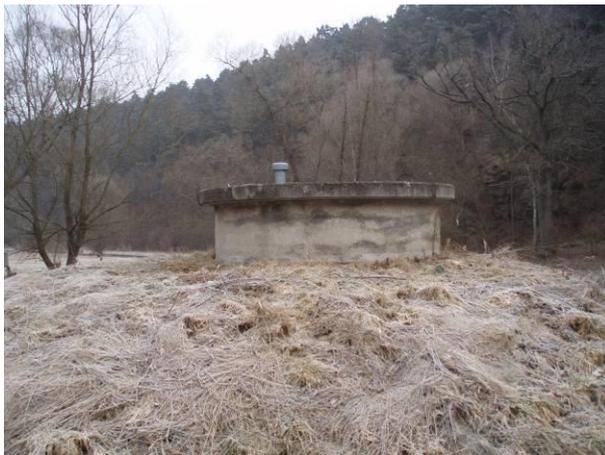
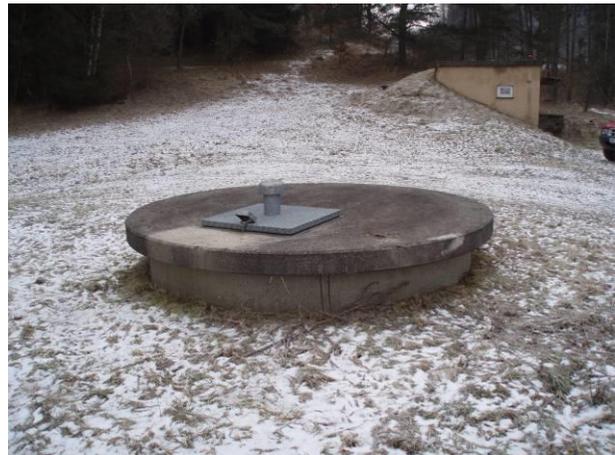
Fotos: Horizontalfilterbrunnen und Tiefbrunnen WVA Raabs/Thaya (Fotos vom 22.02.2011)

| Bauart: | Horizontalfilterbrunnen |
| Grundwassergewinnung: | 6 Filteräste, keine Angaben zu Tiefe und Weite |
| Abdeckung/Bedachung: | einteiliger Betondeckel, 15 cm übergreifend, Auflagefugen abgedichtet, Durchmesser: 245 cm |
| Einstiegsöffnung: | auf überstehendem Eisenrahmen aufliegender Eisendeckel (70 x 70 cm), mit Gummidichtung, versperrt |

| Brunnenschacht: | Betonringe, Auflagefugen abgedichtet |
| Potentielle Verunreinigungsmöglichkeiten durch baulich-technischen Zustand: | unmittelbar keine erkennbar |

| Bauart: | Bohrbrunnen |
| Abdeckung/Bedachung: | einteiliger Betondeckel, ca. 15 cm übergreifend aufliegend, Auflagefugen abgedichtet, Durchmesser 245 cm |
| Bohrtiefe*: | 35 m |

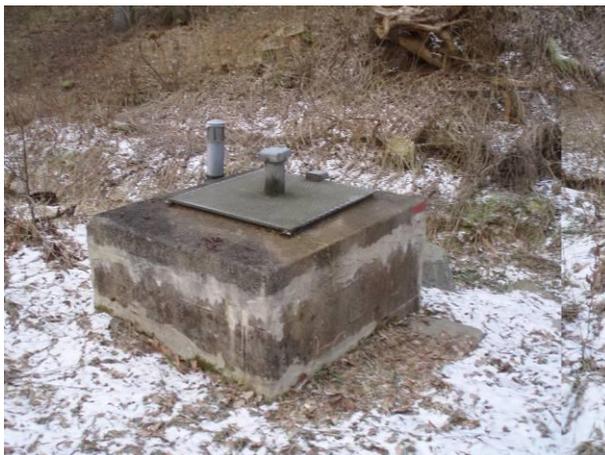
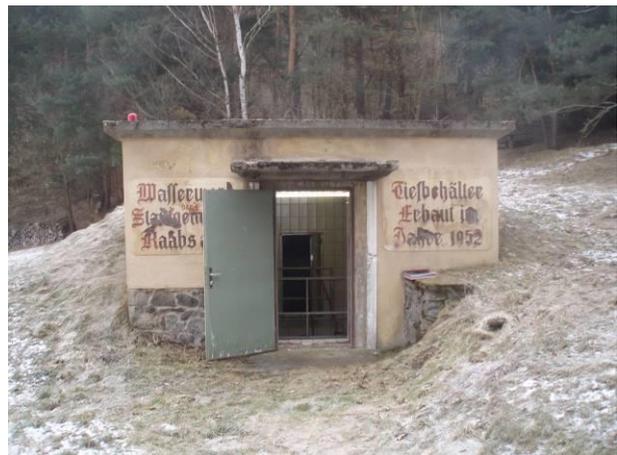
Fotos: Quellsammelschacht und Tiefbehälter Oberndorf WVA Raabs/Thaya (Fotos vom 22.02.2011)

| Bezeichnung des Sammelschachts: | Quellsammelschacht Oberndorf |
| letzte bauliche Änderungen: | 2008: Erneuerung der Verbindungsleitung und Sanierung |

unmittelbar keine erkennbar
Betonabdeckung
direkt über Schacht, versperret auf überstehendem Eisenrahmen aufliegender Eisendeckel, 78 x 78 cm, mit Gummidichtung
in Eisendeckel integrierter Dunstthut und seitlich integriertes Rohr mit Gitter
in Entlüftungen integriert
62 cm
Betonwanne, ca. 60 x 100 cm
keine Angaben
1
2, dicht eingebaut
voll
gesichert mit Froschklappe
unmittelbar keine erkennbar
Tiefbehälter Oberndorf

Tiefbehälter Oberndorf

Tiefbehälter
unbesiedeltes Gebiet, am Waldrand, die
Thaya befindet sich in ca. 70 m Entfernung
nicht vorhanden
Gefälle

unmittelbar keine erkennbar
1952
ca. 1993: Errichtung der UV-Anlage
2011: neue UV-Anlage
Parz. 251/2, KG Oberndorf bei Raabs, Tiefbe-
hälterhaus aus Ortsbeton, begehbar durch
eine einfache versperzbare Tür mit Gum-
midichtung, Türschwelle 5 cm hoch, Vorkam-
mer seitlich zum Wasserbehälter, Vorraum mit
Armaturen ausgestattet, Schwitzwasser be-
obachtbar, viereckiger unterirdisch angelegter
Behälter aus Ortsbeton, ca. 4 x 5 m, Beschüt-
tung ca. 100 cm
40 m³
1
3, dicht eingebaut
vorhanden, Froschklappe
Beton
1 Entlüftung: in Bedachung integrierter Dunst-
hut
in Entlüftung integriert
unmittelbar keine erkennbar
Hochbehälter Oberndorf

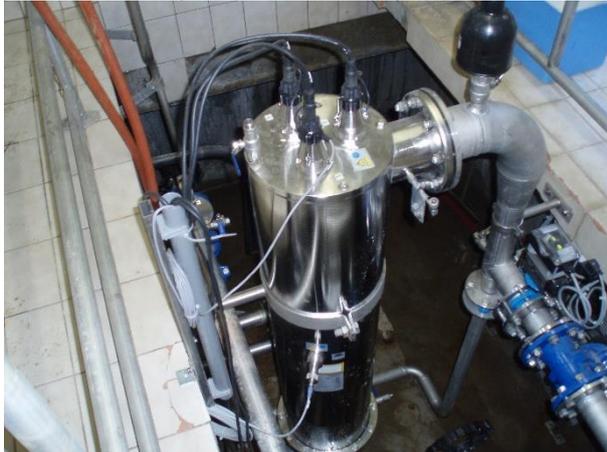
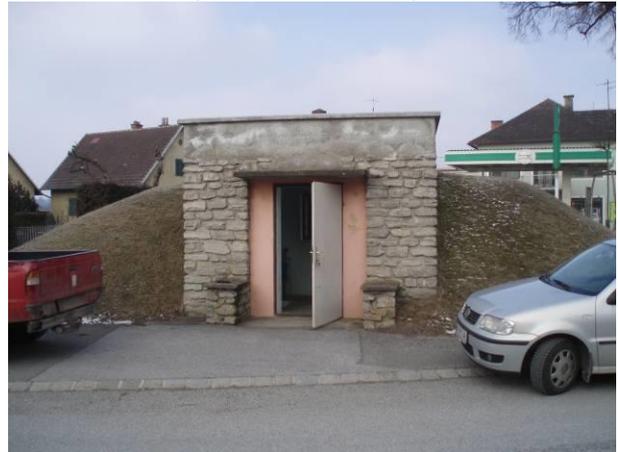
Fotos: UV-Desinfektionsanlage Tiefbehälter Oberndorf und Hochbehälter Oberndorf WVA Raabs/Thaya

| UV-Anlagentyp: | Spectron 70 |
| Hersteller: | Wedeco ITT |
| Anzahl UV-Strahler: | 3, WLR20 |
| Typ UV-Strahler: | Amalgam-Niederdruckstrahler |

| Durchfluss (m ³ /h): | 24 |
| Strahlungsmesstechnische Überwachungseinheit (W/m ²): | 69,9 |

Bei der inspizierten UV-Desinfektionsanlage handelt es sich um eine gemäß ÖNORM M 5873-1 (2001) typgeprüfte Anlage vom Typ Wedeco ITT Spectron 70, deren zulässiger Betriebsbereich durch eine ÖVGW-Qualitätsmarke (Registrierungsnummer: W 1.430) zertifiziert ist. Die zum Zeitpunkt der Inspektion abgelesenen Werte für die Parameter Mindestreferenzbestrahlungsstärke (W/m²) und UV-Durchlässigkeit des Wassers (254 nm; 10 cm) liegen innerhalb des zulässigen Betriebsbereiches der Anlage. Der Wasserdurchfluss überschreitet aufgrund einer Begrenzung der Förderleistung nicht den maximal zulässigen Durchfluss von 36,8 m³/h und liegt somit ebenfalls im zulässigen Betriebsbereich.

Es kann daher vorausgesetzt werden, dass bei der inspizierten Desinfektionsanlage die erforderlichen Desinfektionsbedingungen eingehalten werden.

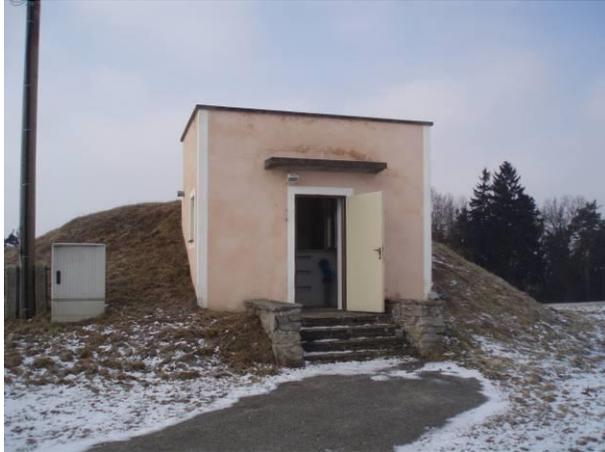
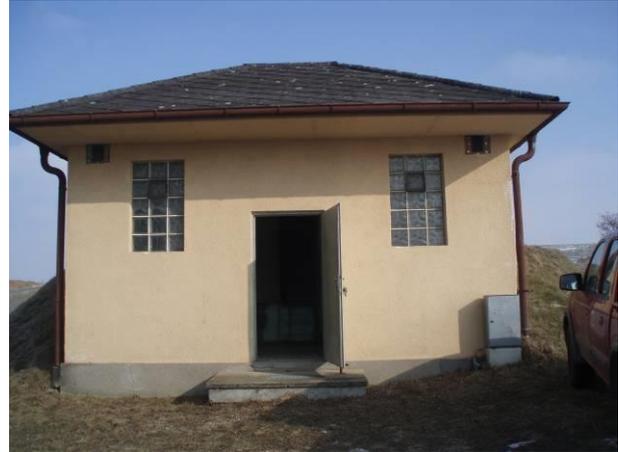
Fotos: Hochbehälter Raabs 1 und Hochbehälter Raabs 2 WVA Raabs/Thaya (Fotos vom 22.02.2011)

| Bezeichnung des Behälters: | Hochbehälter Raabs 1 |
| letzte bauliche Änderungen: | Hochbehälterhaus aus Ortsbeton, begehbar durch eine einfache versperrbare Tür mit Gummidichtung, Türschwelle 5 cm hoch, Vorkammer seitlich zum Wasserbehälter, Vorraum mit Armaturen ausgestattet, kein Schwitzwasser beobachtbar, runder oberirdisch angelegter Behälter aus Ortsbeton, Beschüttung ca. 100 cm |
| Abdeckung/Bedachung: | 4 Entlüftungen vorhanden: in Bedachung integrierte Dunsthüte (1 über jeder Kammer und 2 über Vorraum) |

Hochbehälter Raabs 2

Hochbehälterhaus aus Ortsbeton, begehbar durch eine einfache versperzbare Tür mit Gummidichtung, Türschwelle 10 cm hoch, Vorkammer seitlich zum Wasserbehälter, Vorkammer mit Armaturen ausgestattet, kein Schweißwasser beobachtbar, runder oberirdisch angelegter Behälter aus Ortsbeton, Beschüttung ca. 100 cm

500 m³

4 Entlüftungen: in Bedachung integrierte Dunsthüte (1 über jeder Kammer und 2 über Vorkammer)
